LED전광판

기술 가이드

# 첫 영하 전, 정문 전광판 여는 6곳

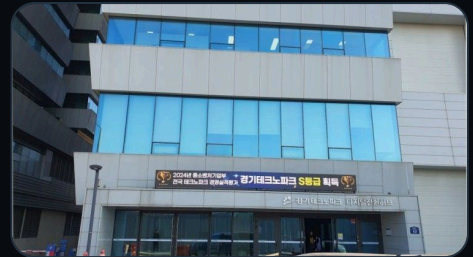
전광판이 보낸 11월 아침의 세 숫자

| <b>4°C</b><br>새벽 기온차<br>기온이 이슬점 아래로<br>떨어지는 폭 | <b>6장 / 400장</b><br>색이 번진 모듈<br>왼쪽 아래 한 구역에만 몰려 있었다 | <b>오전 11시</b><br>증상이 사라진<br>모듈 발열로 물기가<br>말릴까 봐 |
