LED전광판

기술 가이드

# 태풍이 지난 아침, 화면보다 먼저 볼 네 곳

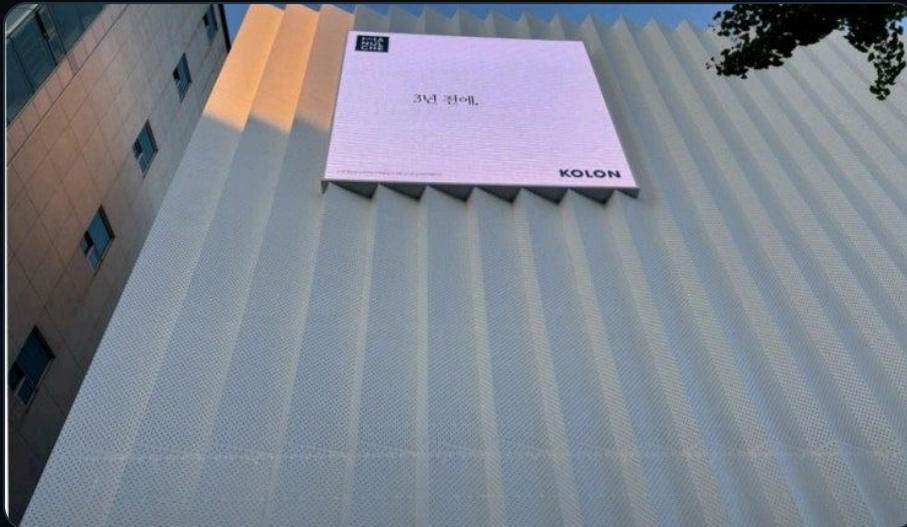
간판 아래 LED전광판 하단 프레임에 하얀 물 자국이 말라 붙어 있다. 밤사이 지나간 태풍은 유리 한 장 깨뜨리지 않았다. 그런데 화면 맨 아래 한 줄이 꺼져 있다.
